# Meerjarenonderhoudsplan

92712 • VvE Parkzicht XVI

H.Marsmanstraat 34-64

Weesp

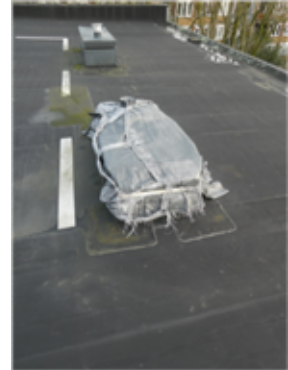
**5124**      **Schoorsteen aluminium**  
**Tag**  
Dak  
B2SM03    Beschadiging bovenzijde, afdekking

Ernst	Intensiteit	Omvang	Conditie	Risico/prioriteit
Serius	2	5	4

Activiteit:	2024	Hvh	Totaal
Vervangen bovenzijde collectieve omkasting rga's		1,00 pst	€ 2.725
Afdekkappen van de collectieve omkasting zijn beschadigd. Vervanging noodzakelijk.

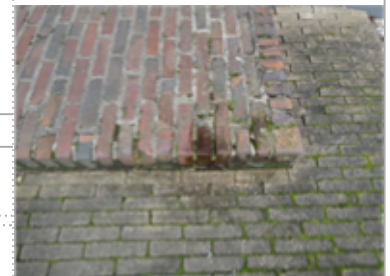
**4111**      **Vloerafwerking voegwerk platvol**  
**Tag**  
Entrees  
B8EC01    Uitgespoeld/afwezig voegwerk

Ernst	Intensiteit	Omvang	Conditie	Risico/prioriteit
Ernstig	2	2	2

Activiteit:	2025	Hvh	Totaal
Herstellen		1,00 pst	€ 327
Gelijktijdig herstellen met overig PO.
